LabTecta™

“Eine Lagerschutzdichtung des 21. Jahrhunderts”
PATENT ANGEMELDET

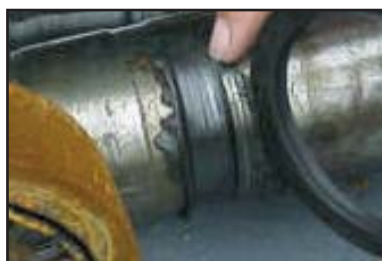
Wellenschaden durch Radialwellendichtring.

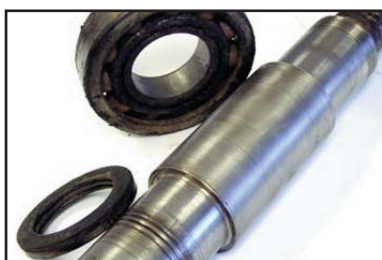
Wellenschaden durch Labyrinthdichtung.

- Durch die Konstruktion mit doppelten O-Ringen am rotierenden Teil der LabTecta™ lassen sich Wellen mit Riefen von Radialwellendichtringen trotzdem mit der LabTecta™ sicher abdichten.

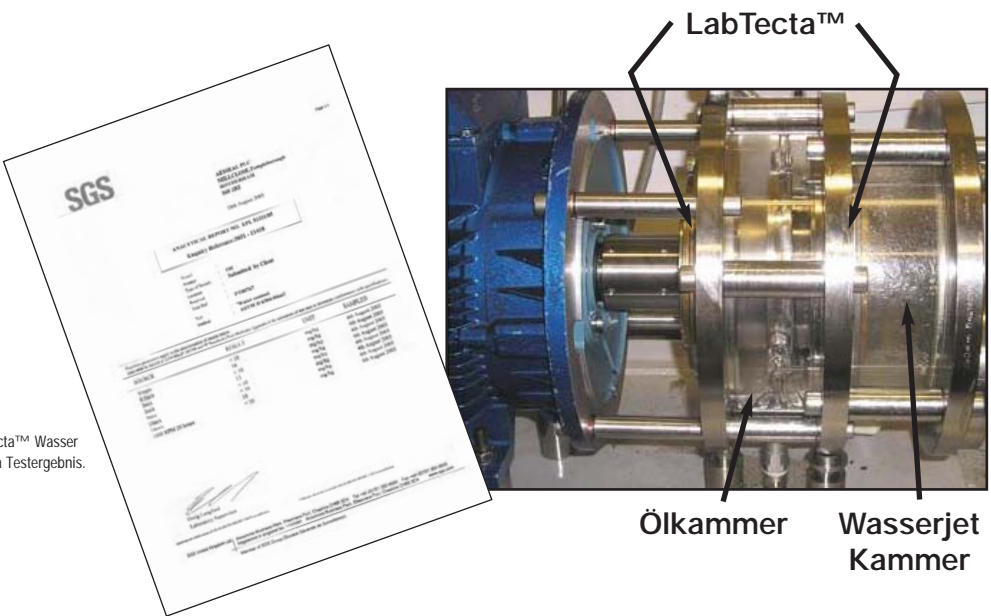
1.750" (45mm) LabTecta™ Wasser Kontamination Testergebnis.

Ölkammer Wasserjet Kammer

The image shows an SGS test report on the left, a detailed view of the LabTecta™ internal components in the center, and a partial view of the blue housing on the right. The internal components are labeled 'LabTecta™', 'Ölkammer' (oil chamber), and 'Wasserjet Kammer' (water jet chamber). A yellow arrow points to a specific part of the housing labeled 'LabTecta™'.

In über 30 separaten LabTecta™ Prüfungen wurde ein Wasserstrahl von 13,3 m/s auf eine LabTecta™ gerichtet. Es wurden unterschiedliche Abmessungen bei verschiedenen Drehzahlen getestet.

Bei 332 min⁻¹ zeigte eine 100mm LabTecta™ nur 3 ppm Wassereintritt. und bei 1910 min⁻¹, 0 ppm Wassereintritt.

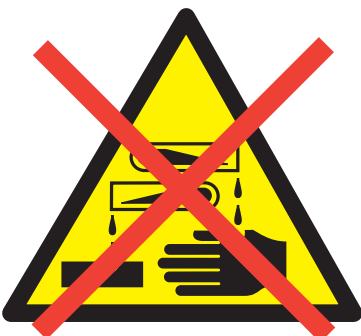
Die LabTecta™ ist am Einsatzort in drei (3) Minuten für den Preis von zwei O-Ringen und einem Gleitflächenschutz reparierbar. Es sind keine Spezialwerkzeuge erforderlich, nur ein kleiner konventioneller Schraubendreher bzw. ein einfaches Abziehwerkzeug für einen O-Ring.

KEINE CHEMIKALIEN ZUR REPARATUR ERFORDERLICH

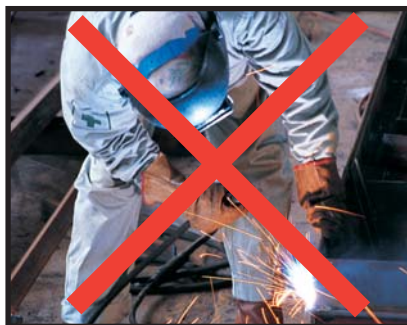
KEINE WÄRMEQUELLEN ZUR REPARATUR ERFORDERLICH

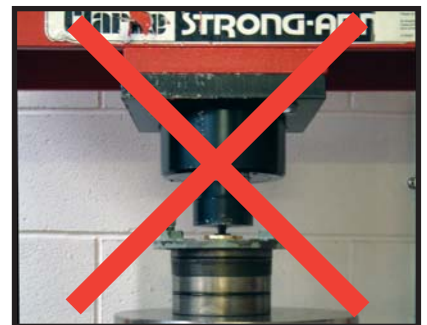
KEINE PRESSE ODER SPEZIALWERKZEUGE FÜR DIE REPARATUR BENÖTIGT

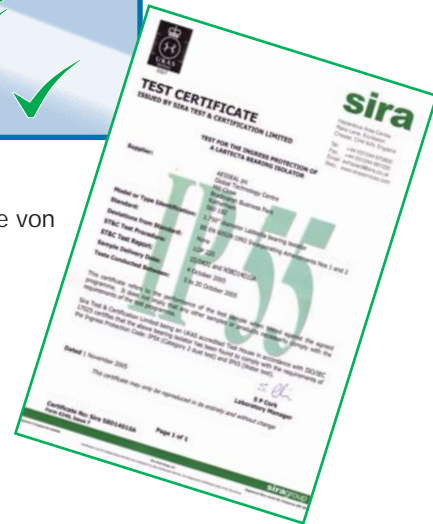
- Berührungsfreie Dichtung ✓
- Eintrittschutz nach IP55 ✓
- Leicht instand zu setzen ✓
- Sicher - funkenfrei ✓
- Geringe Kosten ✓
- Kein Wellenverschleiß ✓

Die LabTecta™ wurde von einem unabhängigen Institut nach IP55 zertifiziert. Dies entspricht den Anforderungen nach IEEE Std 841-2001.

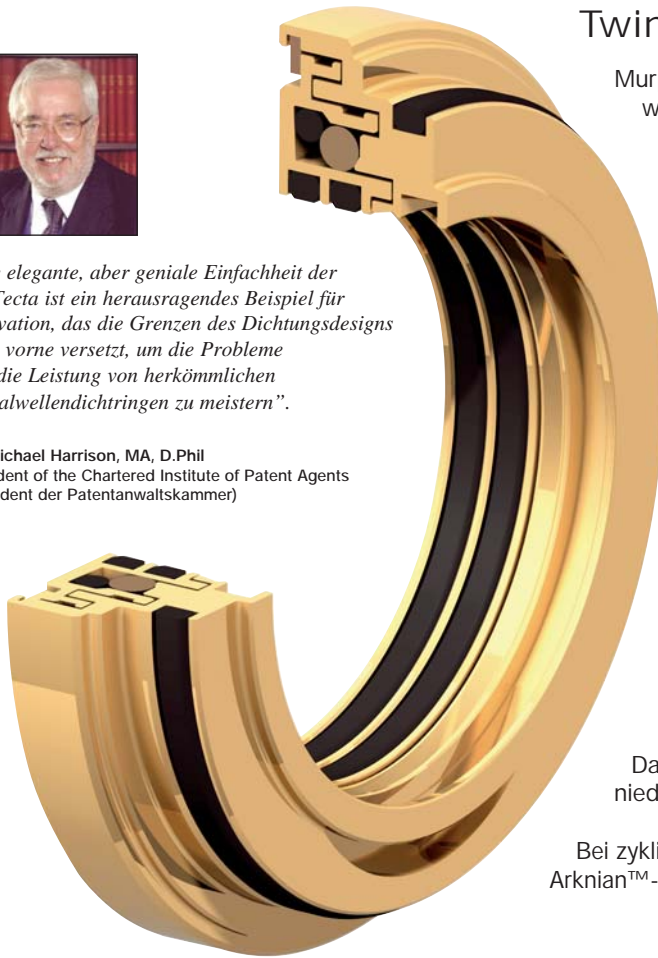
Twin Rotary Drive

Murphys Gesetz besagt: “Wenn etwas schief gehen kann, dann wird es auch schief gehen.” Die LabTecta „Twin Rotary Drive“-Konstruktion bedeutet, dass die rotierenden O-Ringe die doppelte Wahrscheinlichkeit haben, auf einer sauberen, glatten Wellenoberfläche zu dichten.

Twin Rotary Drive System - **DOPPELTE** Chance auf einer beschädigten Wellenoberfläche abzudichten
